地域材研究会

非住宅・中規模木造の設計システムの詳細を発表します。

1/24(金)午後～25(土)午前 [中規模木造のための地域材研究会]

地域材をめぐる環境

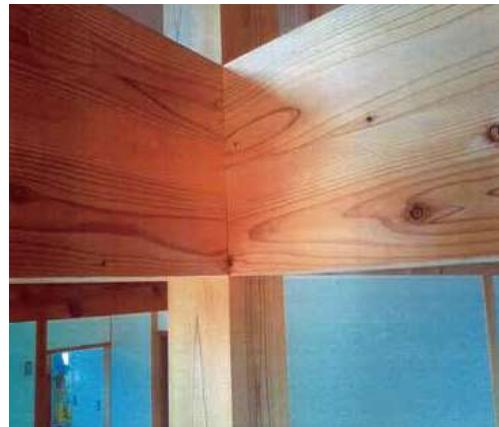
平角材の乾燥後の含水率 左から**8.5%・9%・10.5%** 材の芯部を水分計で測った含水率

地域材研究会を開く予定の、高知の藤原富子さんの工場（佐川プレカット）なら、高知のヒノキや杉材、難しい信州からまつさえも無垢材でやれる技術に近づいています。過熱水蒸気方式によるこの工場は、王子製紙の依頼により、最も乾燥が困難とされた道産トマツの試験乾燥に成功した工場として知られます。同工場は、乾燥では、お金を取りない状態が長く続いてきたことから、邸別乾燥に踏み切られました。大径材も角材も板材も同じ釜で乾燥されていて、邸別依頼に基づいた材の歩留まりは、ほぼ100%。良くて70%、油断すると50%と言われるので、これは驚くべき数値です。中規模木造プロジェクトは、この工場と交渉し、各地の山の材を、試験乾燥するのを業務の一つとしていただきました。このプロジェクトの未来形は、それぞれの地域材を用いて「街に、木の建築」を実現するのが目的です。

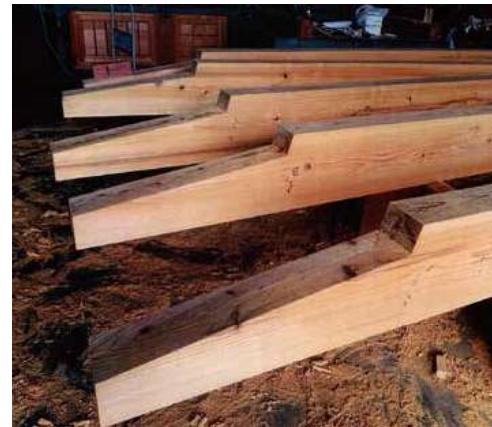
建築後11年目の状態、ひとと納まっています。

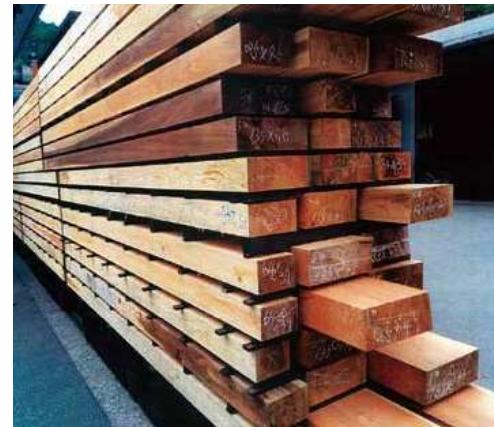
乾燥後プレカットされた状態、割れがなく見事に仕上がっていきます

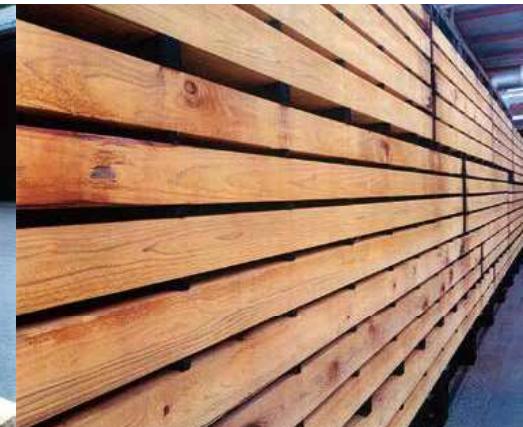
乾燥釜から出てきた状態。平角材、正角材、板材も一緒に乾燥されていました。
